？ 2011.03.11 津波が 1F に到達したのは何時か ？

1F 津波到達と全交流電源喪失

(伊東良徳氏の見解「福島原発全交流電源喪失は津波が原因か」を参考に作成)

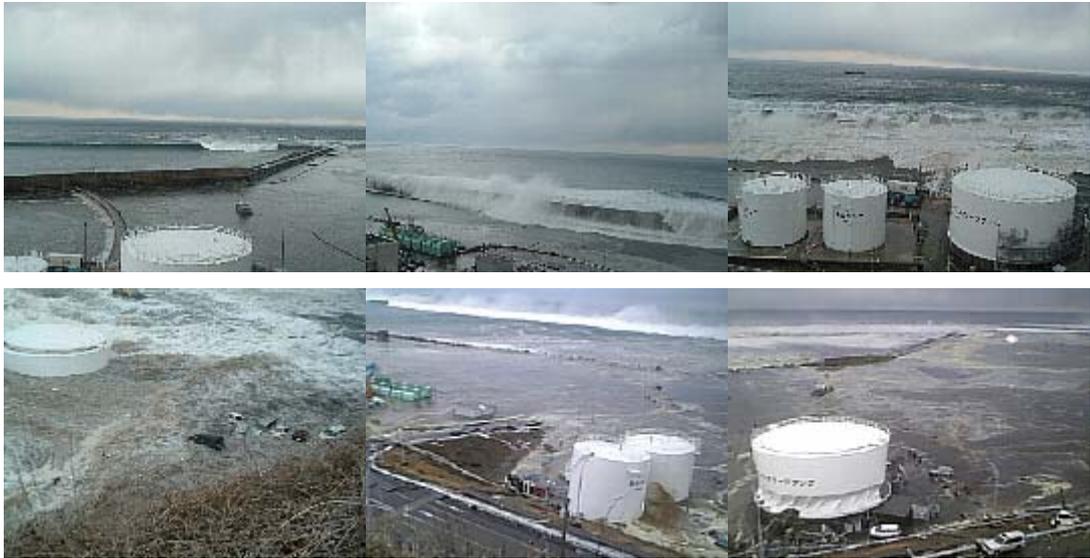
15:34	海水系のトンネルの水位が上昇 津波 [東電]
15:35	1F に津波第 2 波到達 波高 7.5m 超、潮位計が損傷したため水位は不明 [東電] ----- 10m の防波堤を乗り越える津波

<p>固体廃棄物貯蔵庫東側のり面 (5 号機の近傍南側) から東側を撮影 = 東電提供 5 月 17 日公開の 6 枚の画像には撮影時刻の記載なし (1) 10m の防波堤を乗り越える場面がある (2) 津波が押し寄せる前の段階ではタンクの周りは津波で荒らされた跡が見えない (伊藤氏の推測) このことから第 2 波と考えられる そして、この 15:35 に到達したとされる第 2 波がタービン建屋や共用プール建屋内の非常用ディーゼル発電機等の設置場所まで到達したか。…… 撮影者は津波を連続撮影し、その中でタンクしか撮影していない、言い換えればタービン建屋や原子炉建屋の方を 1 枚も撮影していない。もしも津波がタービン建屋に達し、さらにはタービン建屋の壁に衝突していれば、撮影者がそちらを撮影しないはずがない。どう考えても、そちらの方がタンクより遥かに重要ですから。つまり、この撮影者が観察した津波は、海岸沿いのタンクを水没させたけれども、タービン建屋には達しなかったと考えるのが自然です。</p>

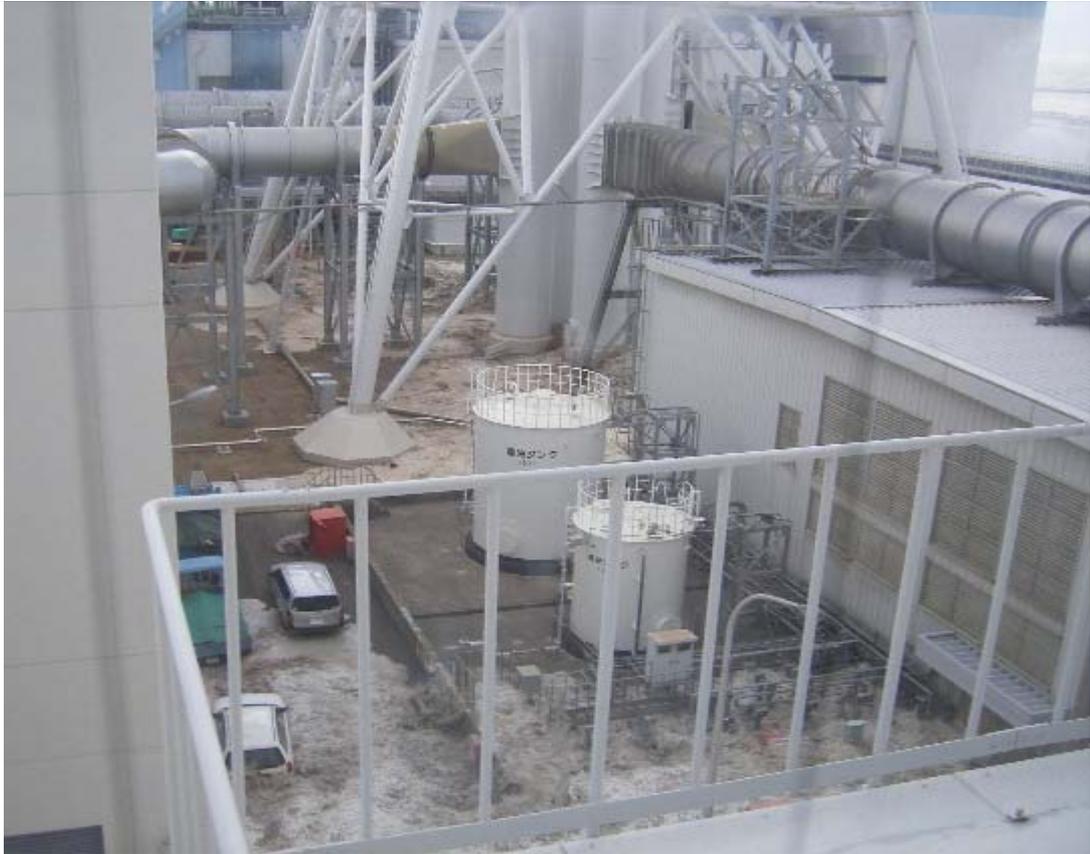
5月17日に公開された11枚の画像の内、撮影時刻「15:42」画像

撮影時刻「15:42」画像の津波は、画像右側の建物の両側から回り込んで、画像中段右側からと画像下側から流れ込む。この時点では、排気筒（鉄塔）の左側やタンクの周りはまだ濡れていない。これらの部分には、まだ一度も津波が来ていないことが見て取れる。

<p>撮影場所は、海岸線沿いに北から 1・2・3・4 号機と並ぶ 1F の、4 号機の南側にある集中廃棄物処理施設 4 階から北側を向いて撮影したもの。写真の上奥に少しだけ見えている水色の部分は 4 号機の原子炉建屋の壁。写真の右上には、わずかに海が見える。(これは、連続写真の後の方の画像を見るともっとはっきりとわかる)</p> <p>この画像から、4 号機の原子炉建屋の南側の区域に初めて津波が到達したのは 15:42 ということがわかる。この画像で見えるまだ濡れていない場所は、4 号機の原子炉建屋のすぐ横であり、高さは原子炉・タービン建屋と同じ基準海面から 10m。(伊藤)</p>

15:45	<p>緊急災害対策本部発表 「オイルタンクが津波により流出」</p> <p>この流出したオイルタンクは、上記の 5 号機の前海岸沿いのタンクではなく、1 号機の前にあった重油タンク 2 つで、1 つは津波で流されて行方不明、1 つは 1 号機の原子炉建屋のあたりまで約 200m 押し流される。</p> <p>このことから、15:45 頃に、重油タンクを 200m くらい押し流す強い津波が押し寄せて、原子炉建屋周辺まで浸水したことがわかる。そして、この 15:45 というのは、4 号機南の廃棄物集中処理施設 4 階から撮影された画像の津波が押し寄せてくる時間帯 (15:42 から 15:44 頃) 引いていく時間帯 (15:44 頃から 15:46 頃) にあたる。(伊藤)</p>
